ساختمان سابق روزنامه اطلاعات با عملکرد چاپخانه، تحریریه و اداری- مالی با معماری مدرن در خلال سالهای ۱۳۴۴ تا ۱۳۴۷ در دو بخش جنوبی و شمالی که با درز انبساط ۳ تا ۵ سانتیمتر احداث گردیده بود.

## مطالعات بهسازی لرزه ای

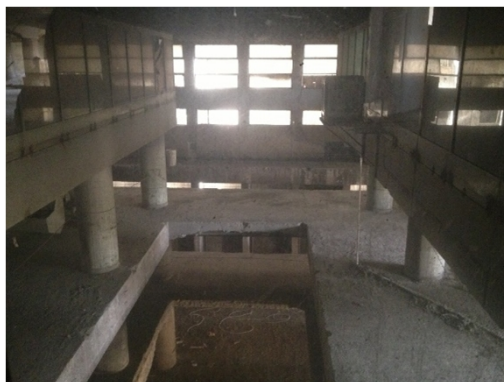
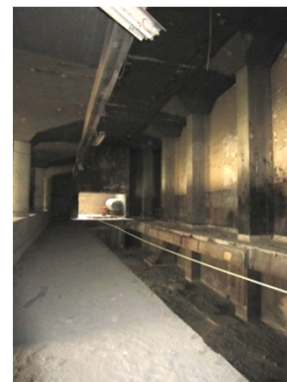
به دلیل نیاز چاپخانه، در طبقات زیرزمین اول، همکف و اول بازشوهائی با مساحتی حدود ۱۲۰۰ متر مربع وجود داشت.

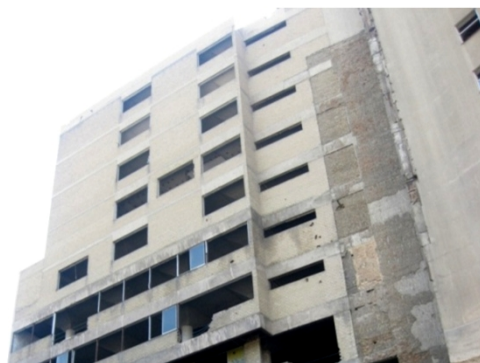
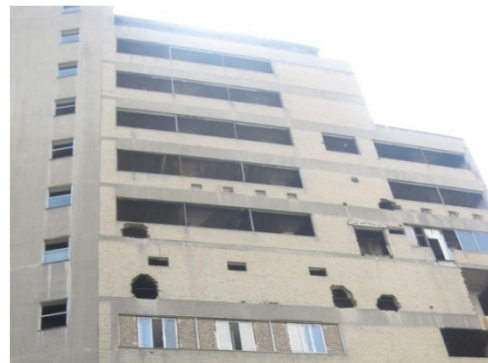
در طبقاتی که پنجره ها به صورت سراسری هستند، لبه فوق الذکر نیز سراسری است و در بدنه هایی که پنجره ها بصورت ممتد نیستند، فقط در بالای پنجره ها آویز اجرا شده است که نقش نعل درگاه را نیز ایفا می نماید. فاصله ستون ها در امتداد شمال-جنوب حدود ۶ متر و در امتداد شرقی-غربی حدود ۹ متر می باشد. ضخامت دال طبقات در زیرزمین ۱-، ۳۰ سانتیمتر، در طبقات همکف تا پنجم ۲۵ سانتیمتر و از طبقه ششم و بالاتر ۲۰ سانتیمتر اندازه گیری شده است. دال طبقات در محل هایی که به صورت کنسول است، لبه ای به ارتفاع آویز ۷۰ سانتیمتر و عرض ۲۵ تا ۶۰ سانتیمتر دارد. دال کف بخش های شمالی و جنوبی ساختمان در کلیه طبقات در یک تراز اجرا شده است.
