پروژه بهسازی لرزه ای دبستان دخترانه ایثار واقع در منطقه ۱۲ تهران

سازمان تخصصی، توسعه و مدیریت مدارس کشور
اداره کل بهسازی مدارس استان تهران

روند بهسازی لرزه ای مدارس با اسکلت فلزی

بهسازی لرزه ای و بازطراحی ساختمان قدیم روزنامه اطلاعات
(ساختمان شماره ۲) شهرداری تهران

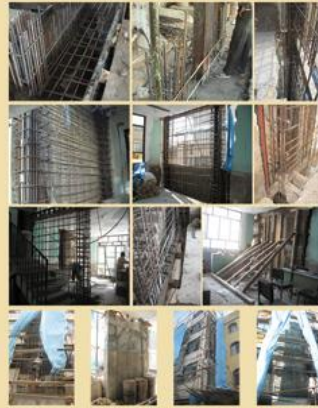
مراحل آرماتوربندی، قالب بندی و بتن ریزی دیوار برشی در طبقات

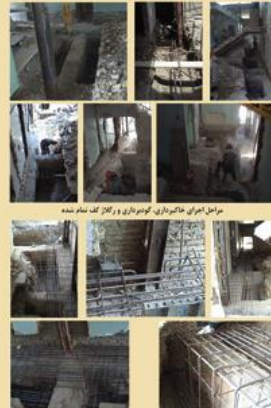
مراحل اجرای جاکرداری، کوبنداری و گاز تک تمام شده

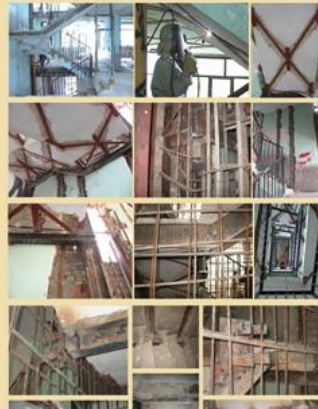
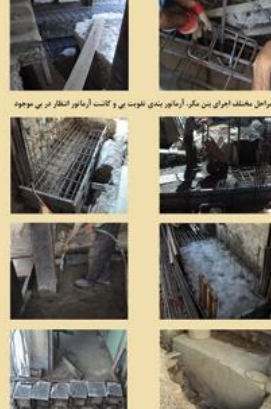
مراحل مختلف اجرای بتن مگر، آرماتور بندی، نوبت بی و کانتینر آرماتور سقف در بی موجود

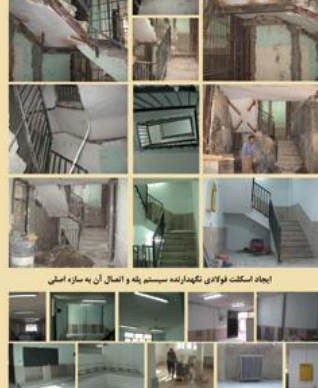
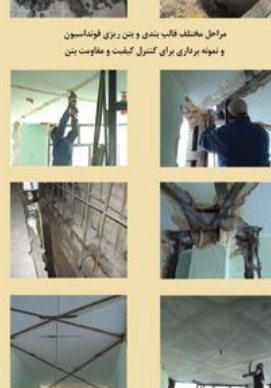
مراحل مختلف قالب بندی و بتن ریزی فونداسیون و نمونه برداری برای کنترل کیفیت و مقاومت بتن
